# ACCESIBILIDAD Y REHABILITACIÓN: SUPERANDO BARRERAS ARQUITECTÓNICAS EN LOS PORTALES URBANOS

**COLEGIO OFICIAL DE ARQUITECTOS  
VASCO-NAVARRO GIPUZKOA**

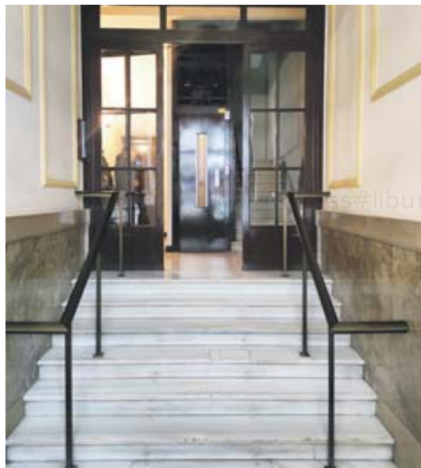
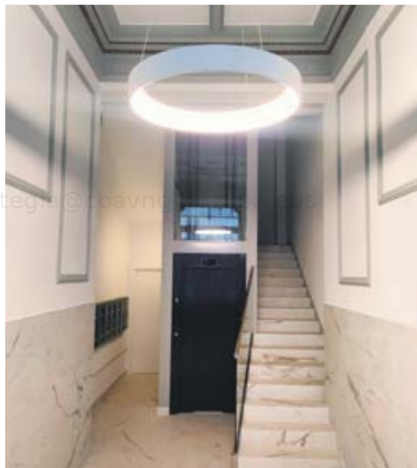
Sobre estas líneas, un portal antes y después de realizar una mejora en su accesibilidad.
