## Un jardín urbano que deberíamos salvaguardar

**Parque Zubimusu.**  
**La necesidad de respetar el patrimonio público aún no protegido**

**JUAN MARTÍN GARCÍA**  
Director de la Comisión de Patrimonio de la Delegación en Gipuzkoa del COAVN

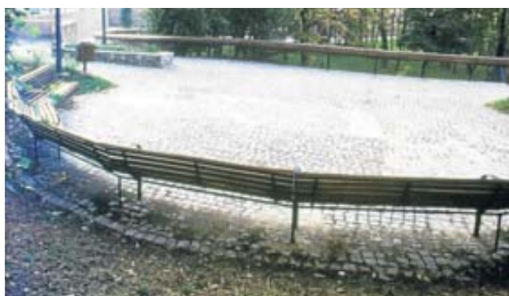
Banco continuo original y bancos convencionales. JOAQUÍN MONTERO BASQUESAUX/JUAN MARTÍN GARCÍA

El deterioro acumulado —quizás por falta de mantenimiento continuado durante estos treinta y cinco años— en los bancos y la muy lógica demanda ciudadana de reparación obligaba a intervenir al Departamento de Manteni-

miento del Ayuntamiento. Ha optado por retirar los originales y reemplazarlos por una secuencia poligonal de bancos convencionales, los mismos que se colocan por toda la ciudad. Sin la menor duda una decisión equivocada que ha distorsionado el diálogo entre estas bancadas y la baranda

Es importante restituir la identidad del proyecto retirando los bancos que se han colocado. Habría que recuperar el diseño original, o en su defecto sustituirlo por otro que respete el criterio con el que fue creado. Es prioritario preservar la coherencia existente entre el enlustrado longitudinal de madera del barandado de la rampa y su réplica en las bancadas longitudinales que bordean el arbolado. También debería restituirse el modelo de las farolas y balizas que se han retirado, escogidas por ser las más idóneas para este lugar.

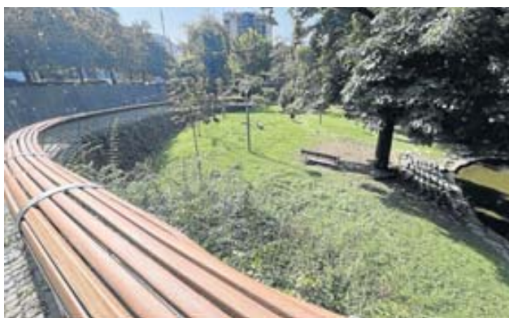
Resulta determinante la transición desde la trama ortogonal urbana a las formas orgánicas que se preservan en el estanque del fondo que mantiene la rasante de la charca original. Este tránsito se apoya en la importante presencia de las rampas con la singular balastrada de listones longitudinales de madera que las bordean. En concordancia con

Barandilla longitudinal de listones de madera de la rampa. J. M. GARCÍA

ella, dos bancos continuos definen sendos espacios abiertos al arbolado general del parque y a la calle aglutinados por un pavimento adoquinado de granito. Tanto la balastrada como los bancos componen un conjunto unitario fundamental en la percepción general de Zubimusu.
